Les bas-fonds de Manhattan

Le 2 septembre 1998, le McDonnell Douglas MD-11 HB-IWF de la compagnie Swissair, en provenance de New York et se dirigeant vers Genève, sombrait dans l'océan Atlantique aux environs d'Halifax. La totalité des 229 personnes présentes à bord périssait, parmi elles, Pierre-André Aellen, responsable de produit chez Omega.

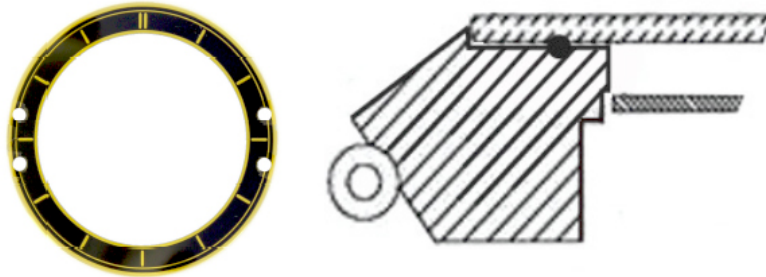
Ces griffes traversant la glace étaient vissées depuis le dessous de la boîte et l'étanchéité assurée grâce à un simple joint O-ring encastré dans la carrure et en contact direct avec la métallisation du chemin de fer déposé sous le verre.

À l'occasion d'un déplacement chez un fournisseur, Pierre-André Aellen, Raymond Farine et moi abordâmes le sujet de ce futur développement et je mis immédiatement en garde Pierre-André au fait que tel qu'il était conçu, le système de fixation ne pourrait pas garantir l'étanchéité de la montre en raison du déséquilibre de la pression exercée sur le joint entre les axes 9 h – 3 h et 6 h – 12 h, sans compter les risques importants de bris de glace – balivernes, tout a été étudié et il n'y aura aucun problème, me fut-il répondu. Pas moyen de me faire entendre !

Bien entendu, lorsque la présérie fut lancée, passablement d'échecs furent constatés à l'occasion des contrôles d'étanchéité et mon intuition se confirma.

1. Glace saphir avec chemin de fer imprimé, percée et fixée mécaniquement par les griffes : étanchéité assurée grâce à un joint O-ring situé entre la glace et la carrure.

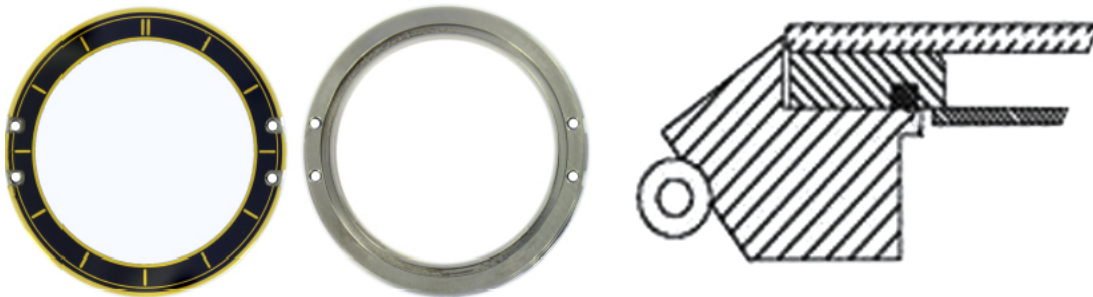
Notre fournisseur de saphir, la maison Stettler de Lyss, utilise une colle à multiples composants polymères déposée entre la bague et la métallisation du chemin de fer situé sous la glace. La solution semble théoriquement efficace. Malheureusement en pratique il n'en est rien. En effet, pour durcir (polymériser) la colle doit être chauffée à plus de cent degrés, et nous sommes en présence de deux matériaux qui réagissent de façon différente à la température : le saphir reste pratiquement stable alors que dans les mêmes conditions l'acier se dilate et reprend sa forme initiale à température ambiante.

Le joint de colle s'est donc durci alors que la bague en acier était en extension et lorsque le refroidissement s'opère, cette dernière se contracte. La tension est alors telle que la glace bombe de près d'un dixième de millimètres, et si l'ensemble colle/métallisation résiste momentanément, il suffit d'un choc, mécanique ou thermique – la fameuse goutte d'eau froide déposée sur le verre de la montre placée sur le coussin chauffant du contrôle d'étanchéité – pour créer la rupture. En général, ce n'est pas la colle qui se détache, mais bien la métallisation avec un petit bruit sec... les montres ne sont plus étanches.

Avant d'opter pour la troisième et dernière solution, Lascor proposa de remplacer la bague en acier par une bague en titane, dont le coefficient de dilatation était moindre (Acier : $12,0 \cdot 10^{-6}$; titane $8,2 \cdot 10^{-6}$), sans toutefois résoudre définitivement le problème.

2. Glace saphir avec chemin de fer imprimé, percée et collée sur une bague en acier 316 L ou en titane : étanchéité assurée grâce à un joint O-ring encastré dans la bague.

Une autre solution doit être rapidement trouvée, d'autant que le marché réclame à cor et à cri cette nouvelle montre. Il faut renforcer la glace qui se déforme dans son axe 6 h – 12 h, elle sera donc collée sur une bague en acier inox suffisamment épaisse pour garantir la rigidité de l'ensemble, c'est elle qui assurera l'étanchéité, avec un autre avantage, les griffes n'appuieront plus directement sur le saphir, mais bien sur la bague métallique, de plus l'esthétique initiale de la montre ne sera pas modifiée.

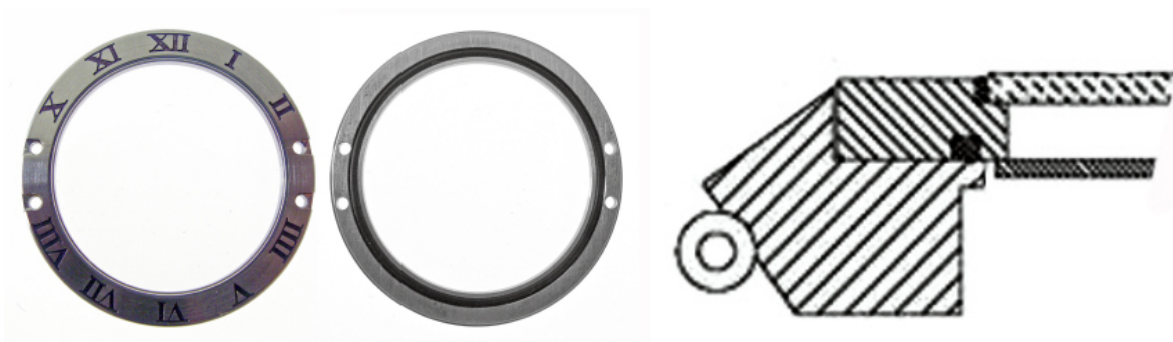
3. Glace saphir chassée sur une bague avec chemin de fer frappé : étanchéité assurée grâce à un joint I entre la glace et la lunette, plus un joint O-ring encastré dans la bague.

Il faut vite trouver une solution plus radicale, en partie au détriment de l'esthétique initiale. La glace collée est abandonnée et sera désormais chassée sur un joint « I » encastré dans une lunette en acier frappée du chemin de fer. Le principe de fixation par les quatre griffes est toutefois maintenu, l'honneur est sauf... et les montres sont enfin étanches.

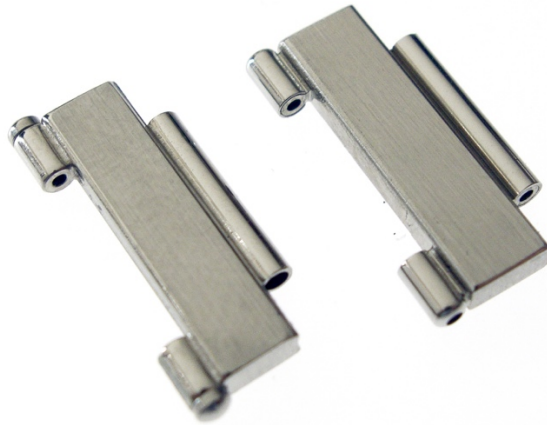
Les maillons provenaient d'un simple profil d'acier 316 L. Les charnières, en acier poli ou en or selon les modèles – une grande, centrée, d'un côté du maillon et deux plus petites, aux extrémités, de l'autre – étaient soudées au four à bande. Au préalable, elles étaient électriquement « pointées » pour assurer leur maintien durant le passage au four.

À gauche, 1^{re} exécution avec charnières soudées
(Six éléments : 1 maillon, 3 charnières et 2 embouts) ;
À droite, dernière exécution, profilé d'un seul tenant.

Qui dit pression, dit désorganisation, et il arriva que les charnières ne tiennent que grâce aux points de soudure électrique, les paillons de soudure ayant été oubliés d'être déposés par l'ouvrière. La réaction dut être rapide, sinon totalement efficace : tri à 100% selon une méthode simple consistant à exercer une torsion sur les deux brins du bracelet pour provoquer la rupture, mais sans absolue certitude d'avoir totalement éliminé les pièces défectueuses.

Cela se passait en 1985, je n'ai donc pas suivi directement les améliorations indispensables du processus de fabrication, mais je les ai constatées plus tard alors que mes nouvelles activités m'amenaient à rencontrer Vincent Lang à Porrentruy. Cette fois, le profilé comportait à la fois le maillon et ses charnières, bravo.
