Les bas-fonds de Manhattan

Le 2 septembre 1998, le McDonnell Douglas MD-11 HB-IWF de la compagnie Swissair, en provenance de New York et se dirigeant vers Genève, sombrait dans l'océan Atlantique aux environs d'Halifax. La totalité des 229 personnes présentes à bord périssait, parmi elles, Pierre-André Aellen, responsable de produit chez Omega.

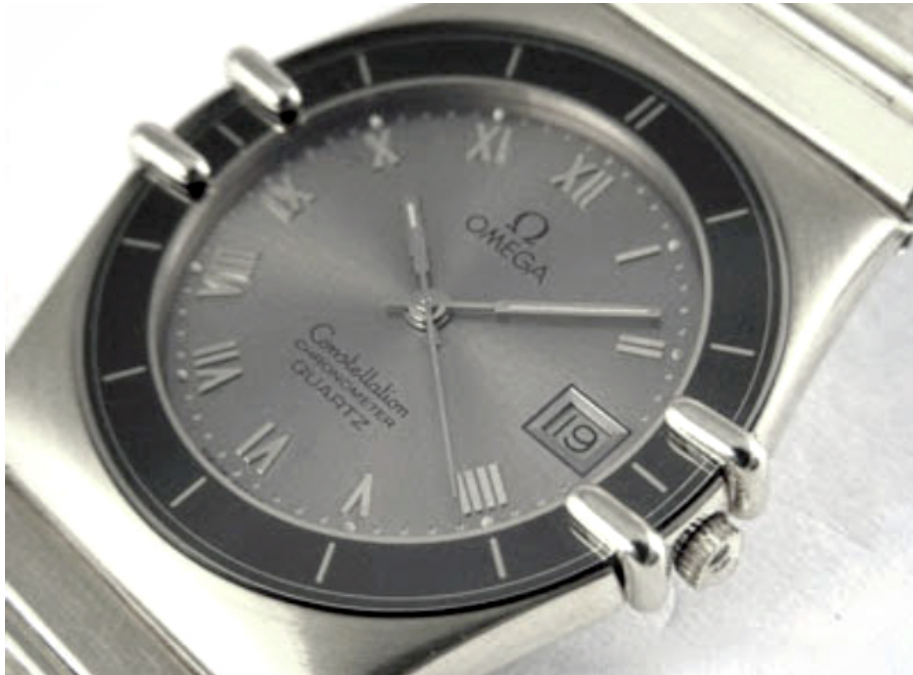
Ainsi disparaissait tragiquement le génial inventeur des griffes de la montre Constellation Manhattan.

Ces griffes traversant la glace étaient vissées depuis le dessous de la boîte et l'étanchéité assurée grâce à un simple joint O-ring encastré dans la carrure et en contact direct avec la métallisation du chemin de fer déposé sous le verre.

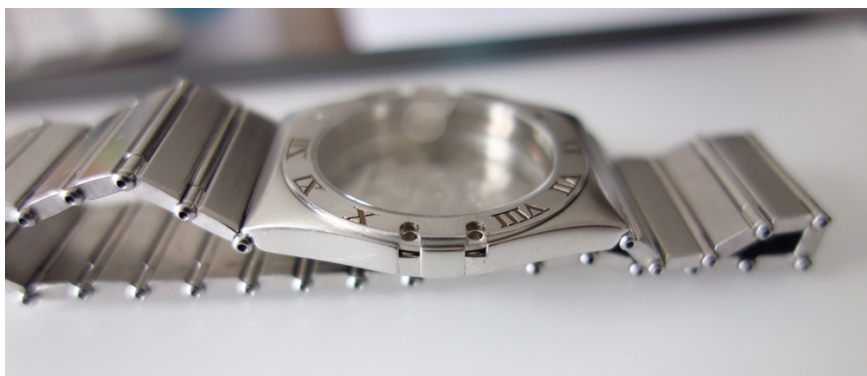
Bien entendu, lorsque la présérie fut lancée, passablement d'échecs furent constatés à l'occasion des contrôles d'étanchéité et mon intuition se confirma.

Une autre solution doit être rapidement trouvée, d'autant que le marché réclame à cor et à cri cette nouvelle montre. Il faut renforcer la glace qui se déforme dans son axe 6 h – 12 h, elle sera donc collée sur une bague en acier inox suffisamment épaisse pour garantir la rigidité de l'ensemble, c'est elle qui assurera l'étanchéité, avec un autre avantage, les griffes n'appuieront plus directement sur le saphir, mais bien sur la bague métallique, de plus l'esthétique initiale de la montre ne sera pas modifiée.

Notre fournisseur de saphir, la maison Stettler de Lyss, utilise une colle à multiples composants polymères déposée entre la bague et la métallisation du chemin de fer situé sous la glace. La solution semble théoriquement efficace. Malheureusement en pratique il n'en est rien. En effet, pour durcir (polymériser) la colle doit être chauffée à plus de cent degrés, et nous sommes en présence de deux matériaux qui réagissent de façon différente à la température : le saphir reste pratiquement stable alors que dans les mêmes conditions l'acier se dilate et reprend sa forme initiale à température ambiante.

Le joint de colle s'est donc durci alors que la bague en acier était en extension et lorsque le refroidissement s'opère, cette dernière se contracte. La tension est alors telle que la glace bombe de près d'un dixième de millimètres, et si l'ensemble colle/métallisation résiste momentanément, il suffit d'un choc, mécanique ou thermique – la fameuse goutte d'eau froide déposée sur le verre de la montre placée sur le coussin chauffant du contrôle d'étanchéité – pour créer la rupture. En général, ce n'est pas la colle qui se détache, mais bien la métallisation avec un petit bruit sec... les montres ne sont plus étanches.

Avant d'opter pour la troisième et dernière solution, Lascor proposa de remplacer la bague en acier par une bague en titane, dont le coefficient de dilatation était moindre (Acier : $12,0 \cdot 10^{-6}$; titane $8,2 \cdot 10^{-6}$), sans toutefois résoudre définitivement le problème.

Il faut vite trouver une solution plus radicale, en partie au détriment de l'esthétique initiale. La glace collée est abandonnée et sera désormais chassée sur un joint « I » encastré dans une lunette en acier frappée du chemin de fer. Le principe de fixation par les quatre griffes est toutefois maintenu, l'honneur est sauf... et les montres sont enfin étanches.
